I PALAZZI E LE FACCIATE SGRAFFITE A VITERBO.

Ricerca e spunti critici

di **Daniela Licciardello,**
Caterina Minuto e **Lorenza Taricco**

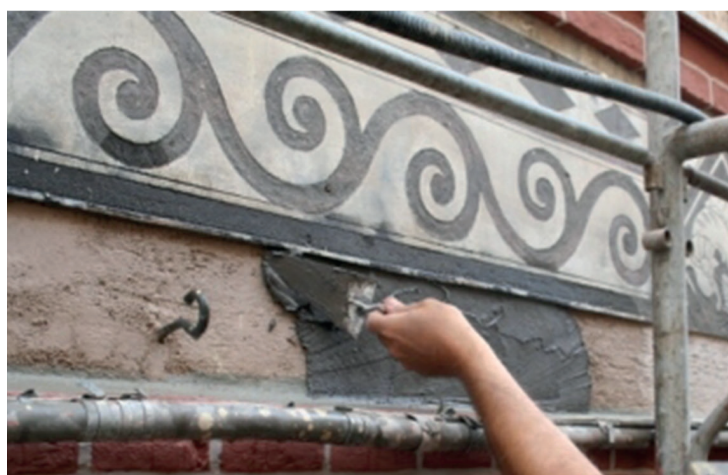
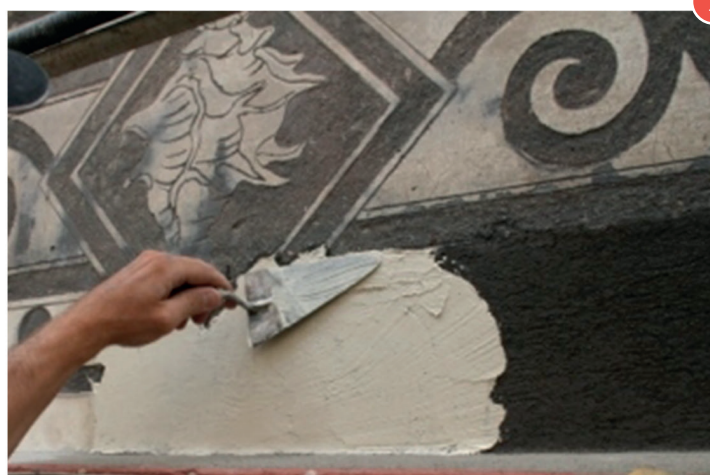
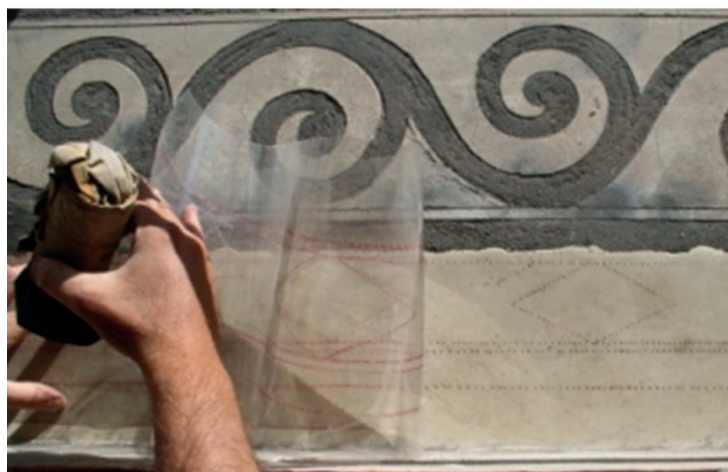
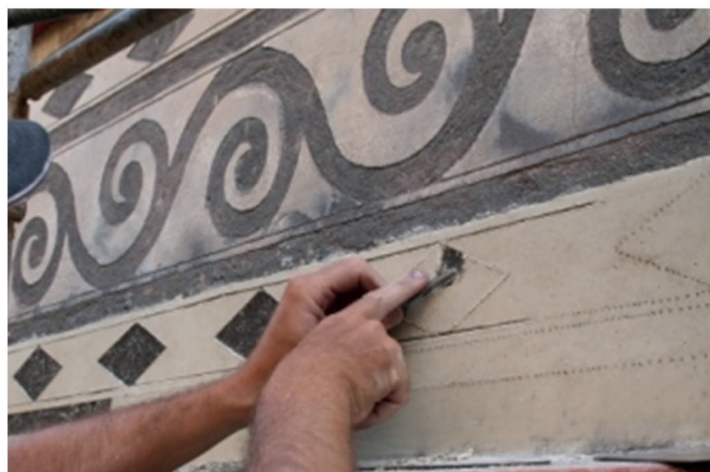
Fig. 1

Stesura del primo strato di malta (in alto a sinistra); Stesura del secondo strato di malta (in alto a destra); Trasposizione del disegno (in basso a sinistra); Asportazione dello strato superiore (in basso a destra). Fotografie di Orlando Lastrico del restauro di decorazioni a graffito dell'antica porta d'ingresso del mercato di S. Michele a Cornigliano, Genova, 2011

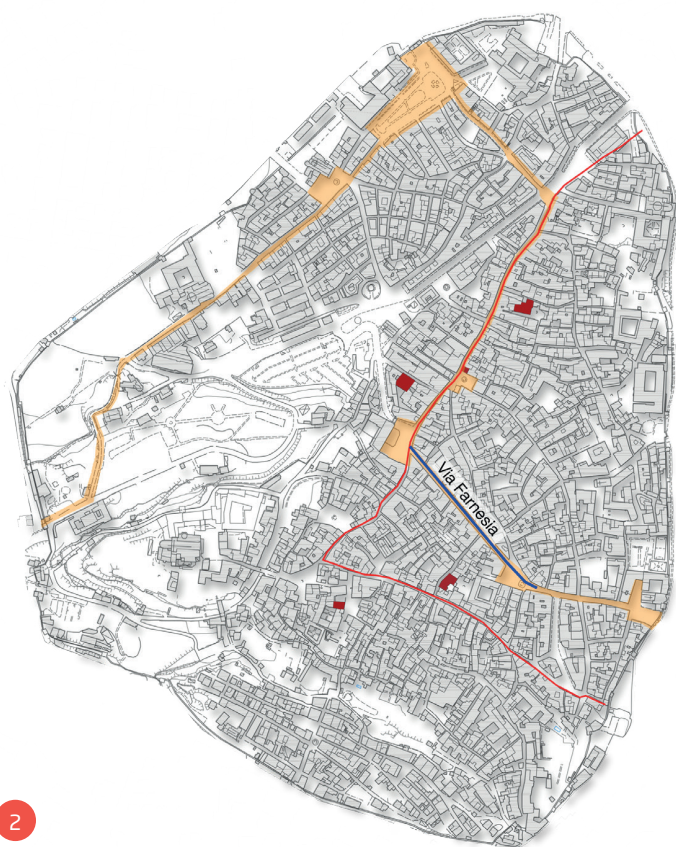
Fig. 2
Percorsi medievali principali (in rosso); trasformazioni urbane volute da Paolo III (in giallo); ricostruzione della Via Farnesia all'interno dell'assetto viario del centro di Viterbo (in blu).

che è leggibile ancora oggi nell'assetto della città. Attorno al 1573 circa, si effettuò uno sventramento nel cuore della città per la costruzione della via Farnesia che sarebbe dovuta diventare l'arteria principale della viabilità, ovvero il nuovo percorso moderno del tessuto medievale. Poiché questa strada tagliava da nord a sud parte del centro della città e molti edifici di famiglie benestanti di Viterbo si trovavano su vie perpendicolari a quella principale, si cominciarono a decorare le facciate con la tecnica a graffito, per nobilitare la semplicità dell'architettura, per compensare il verticalismo degli edifici e la loro posizione lungo le strade.

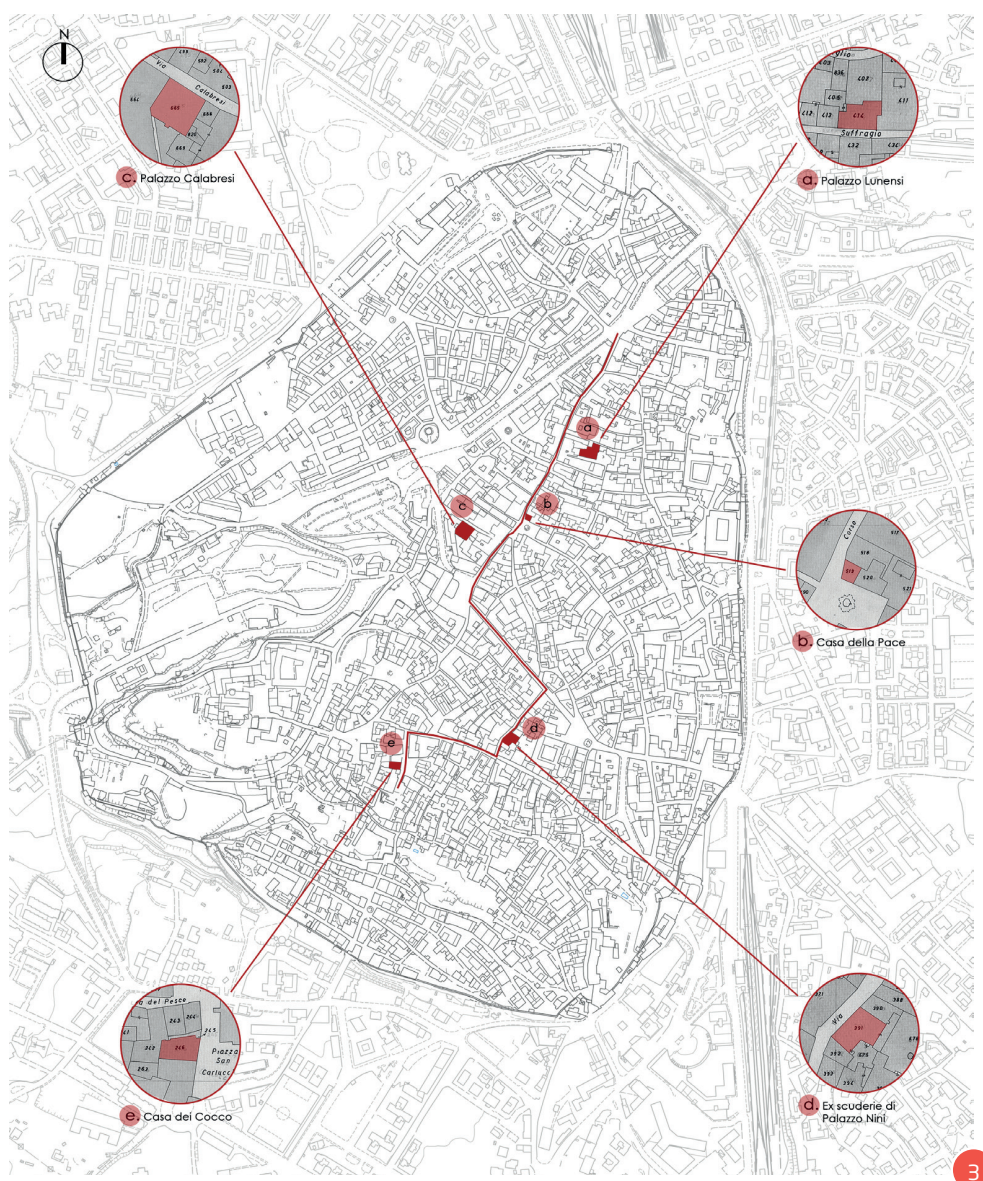
Fig.3
Mappatura delle
facciate dei cinque
edifici presi in
esame, collocati sulla
planimetria del centro
storico di Viterbo.

I fabbricati catalogati, riportati in planimetria sono Palazzo Lunensi, Casa dei Cocco, Casa della Pace, Palazzo Calabresi e le ex-scuderie di Palazzo Nini.

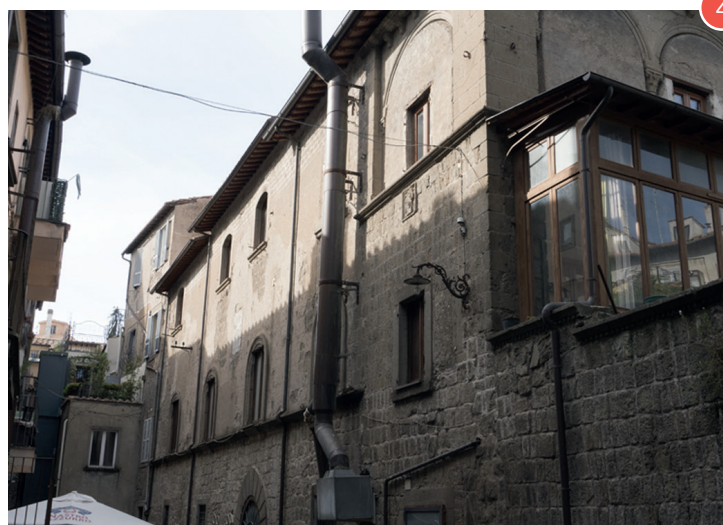
Fig. 4
Palazzo Lunensi, foto scattata in loco da vicolo Celsi, Viterbo 2019

attuale non ne è rimasta alcuna traccia. La facciata secondaria su vicolo Celsi era scandita da un bugnato rettangolare che imitava un paramento murario, oggi presente solo nella zona del sottotetto spiovente, e da fasce orizzontali di palme, non più visibili.

Per quanto riguarda il singolo lotto, le trasformazioni delle celle abitative portano ad un ulteriore celamento degli edifici. In particolare, nel caso di Palazzo Lunensi la realizzazione di una farmacia all'interno dell'arco che da Corso Italia portava in Vicolo Celsi impedisce completamente la fruibilità della facciata che si ritrova racchiusa all'interno di una corte privata.

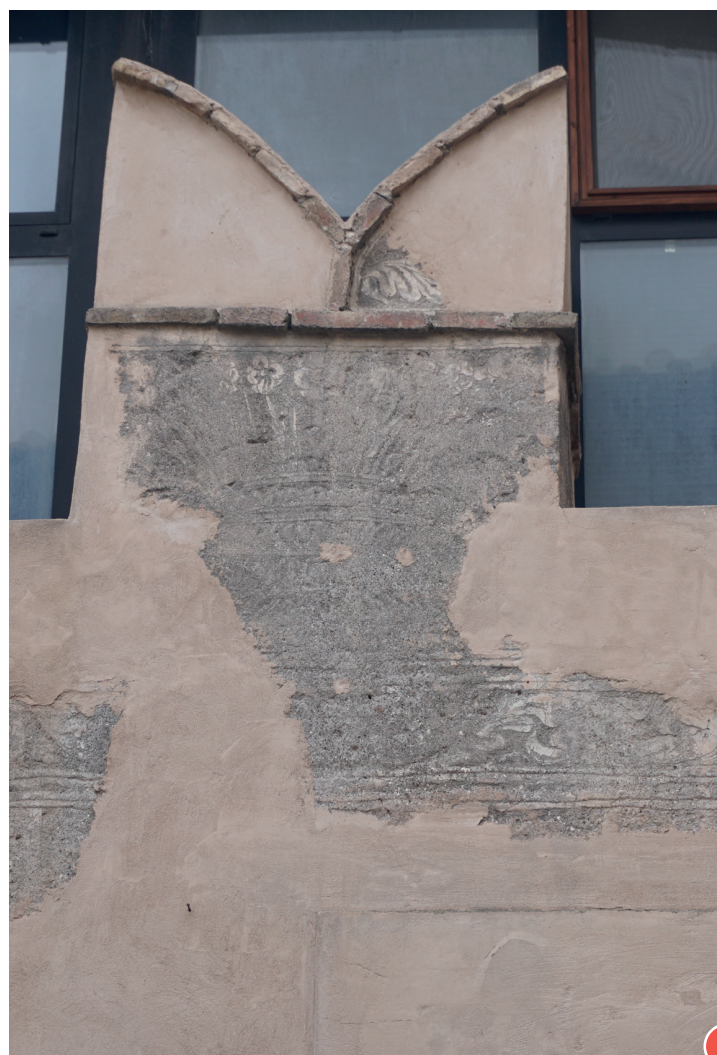
Fig. 6
Casa dei Cocco, dettaglio del merlo medievale decorato a graffito, foto scattata in loco in Piazza San Carlucio, Viterbo 2019

Casa dei Cocco è situata in Piazza San Carluccio e la facciata graffita è ubicata all'interno di un cortile privato. Tra il XII e il XIV secolo, l'edificio apparteneva alla famiglia dei Cocco. L'unica parte decorata sono i merli medievali che furono probabilmente adornati attorno al 1480 in occasione dell'ingrandimento dell'adiacente monastero di Sant'Agnesa che inglobò la casa al suo interno. Le mura merlate presentavano una decorazione a bugnato rettangolare nella parte inferiore e motivi floreali a palmette sulle code di rondine di cui oggi sono distinguibili poche tracce. La facciata ha subito un probabile restauro che, tramite l'integrazione di uno strato di intonaco chiaro, ha coperto parte del fronte.

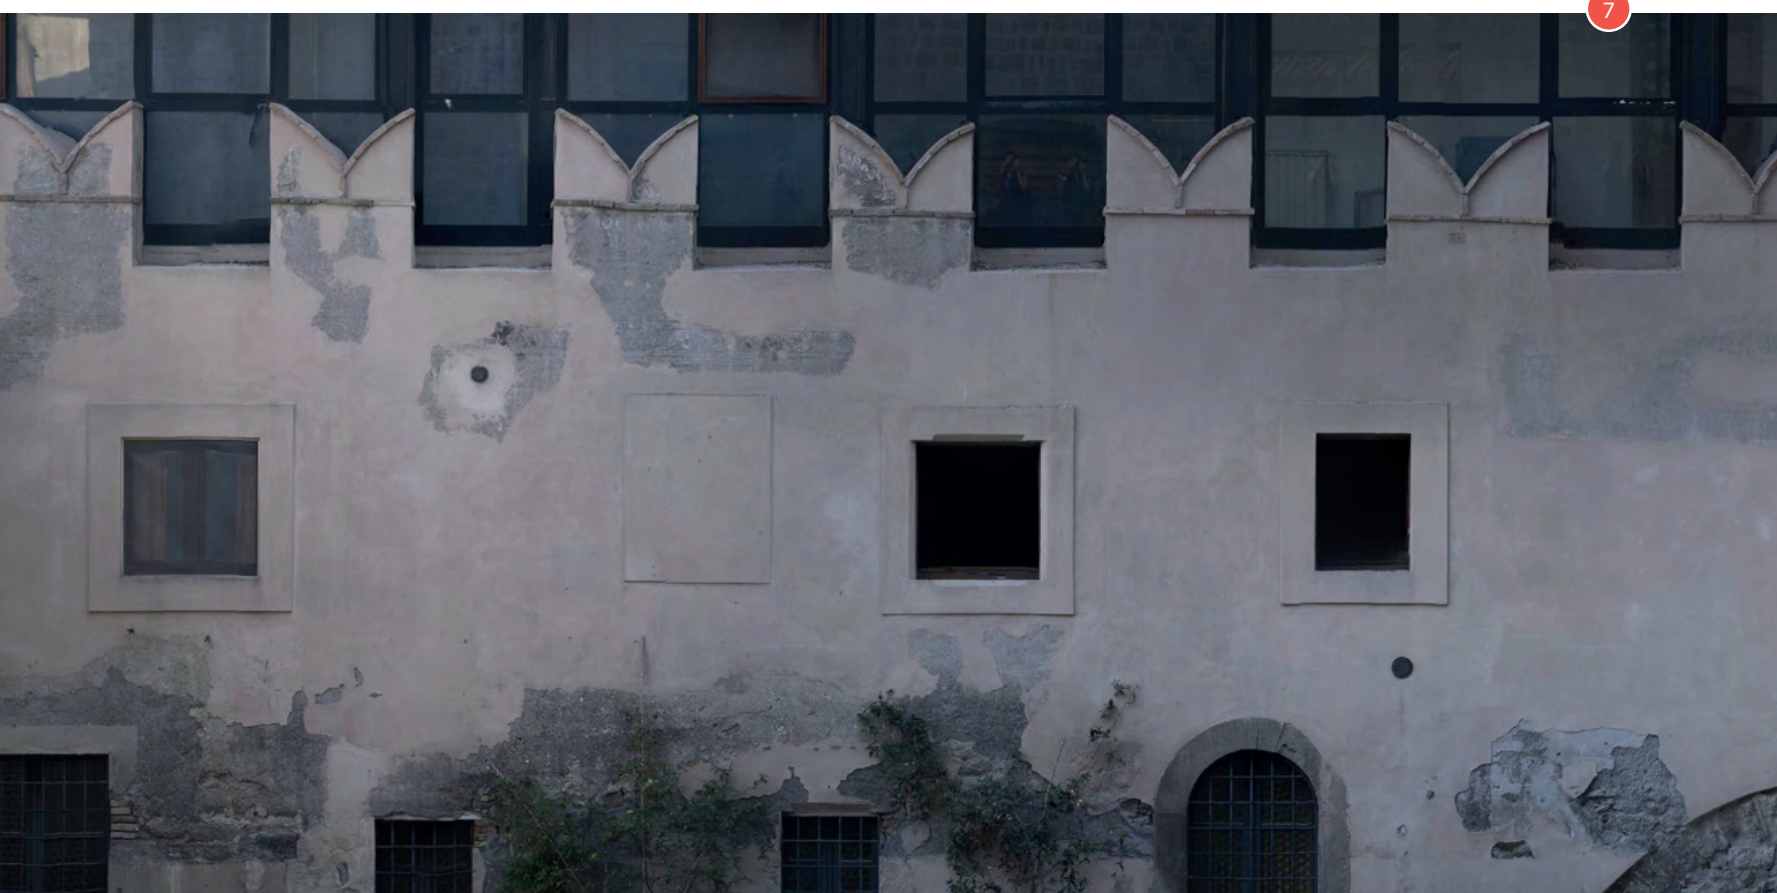
Fig. 7
Prospetto di Casa dei Cocco ottenuto tramite il software Photoscan, Viterbo 2019

3. **Rilevamento:** la fase di rilevamento ha portato in luce le notizie precedentemente individuate, verificando la corrispondenza tra il dato scritto e quello materico. È stata utilizzata la combinazione di rilievo diretto e indiretto tramite la tecnica *Structure from Motion* con l'ausilio del software *Photoscan*. I rilievi grafici dei prospetti eseguiti per riportare fedelmente lo stato attuale dei fabbricati e delle loro decorazioni sono stati rilevanti ai fini della ricerca e dello studio iconografico. Infine, tramite il rilievo delle murature e degli intonaci si è arrivati ad un quadro completo ed efficace dei dati.

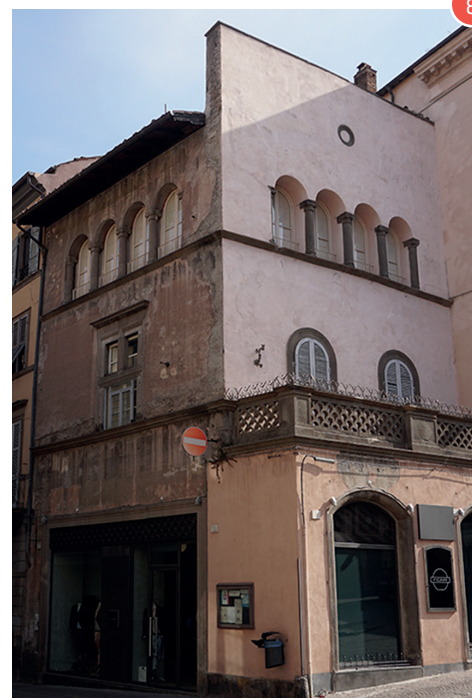
Fig. 8
Casa della pace, foto scattata in loco da Piazza delle Erbe, Viterbo 2019

Casa della Pace presenta due fronti liberi situati su Piazza delle Erbe e Corso Italia. L'edificio prese il nome dall'atto di pacificazione instaurato il 15 gennaio del 1503 tra la fazione Guelfa della famiglia dei Gatteschi e la fazione Ghibellina della famiglia dei Maganzesi. Per ricordare questo sulla cornice della facciata di Corso Italia che riporta: *Concordia civium instaurata M.D.III*. Il fronte di Piazza delle Erbe, presentava una decorazione graffita a bugne

regolari a punta di diamante visibili da alcune foto di inizio '900. La facciata di Corso Italia, divisibile in tre livelli, presenta nella prima fascia una cornice marcapiano a motivi geometrici e arabeschi; nella seconda vi sono bugne regolari a punta di diamante e cornice marcapiano a motivi arabeschi e floreali con cornucopie; la terza è composta da bugne regolari a punta di diamante e cornici con dardi e rosoni fioriti che sormontano gli archi delle loggette. Palazzo Calabresi presenta due fronti: il primo è situato su via Calabresi, che un tempo era l'asse di collegamento tra piazza delle Erbe e Ponte Tremolo; il secondo si affacciava sul loggiato ubicato su vicolo del Bordelletto, non più esistente nell'attuale assetto viario. Il fronte su via Calabresi fu decorato a inizio del XVII secolo probabilmente in occasione di un ripristino dell'intero edificio voluto dalla famiglia Marsciano, il cui stemma è posto sopra il portale principale. Dal 1678 al 1900 il Palazzo fu di proprietà dei Calabresi, da cui prese il nome. Il fabbricato fu restaurato nel 1997 e il graffito presenta ancora oggi l'antico splendore. La facciata è interamente decorata a bugnato rettangolare semplice alternato da cornici marcapiano raffiguranti al piano terra palmette collegate fra loro con festoni, mentre al primo livello stemmi gentilizi con ghirlande e nastri. Al secondo piano il bugnato mostra un'altezza maggiore rispetto agli altri, probabilmente per adeguarlo

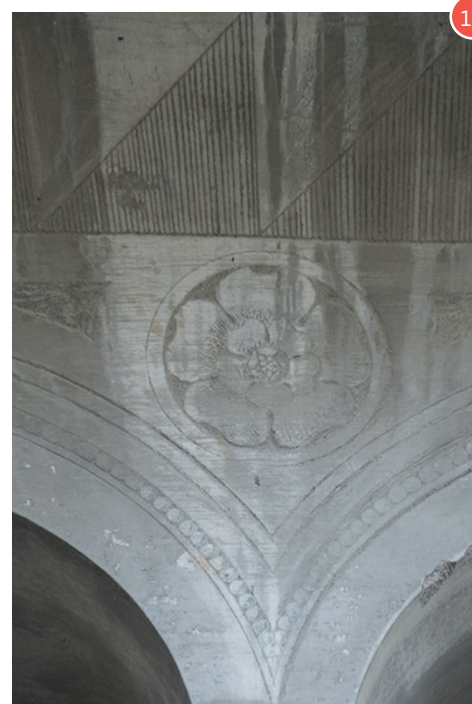
Fig. 10
Casa della Pace, dettaglio del graffito in facciata, foto scattata in loco da Corso Italia, Viterbo 2019

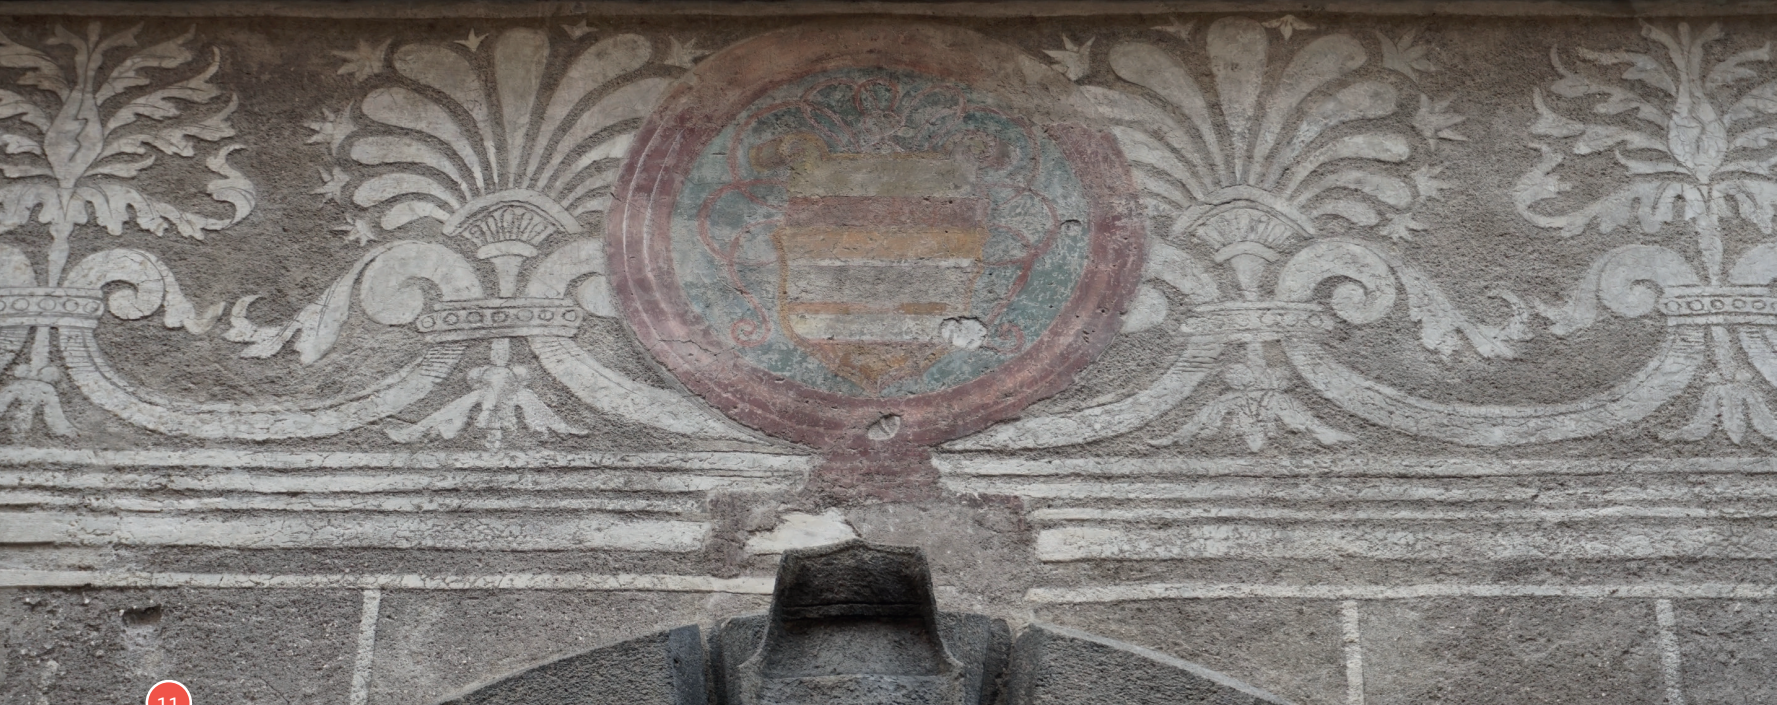
Fig. 11
Palazzo Calabresi,
dettaglio del graffito
in facciata e dello
stemma della famiglia
Marsciano, foto
scattata in loco da
Via Calabresi, Viterbo
2019

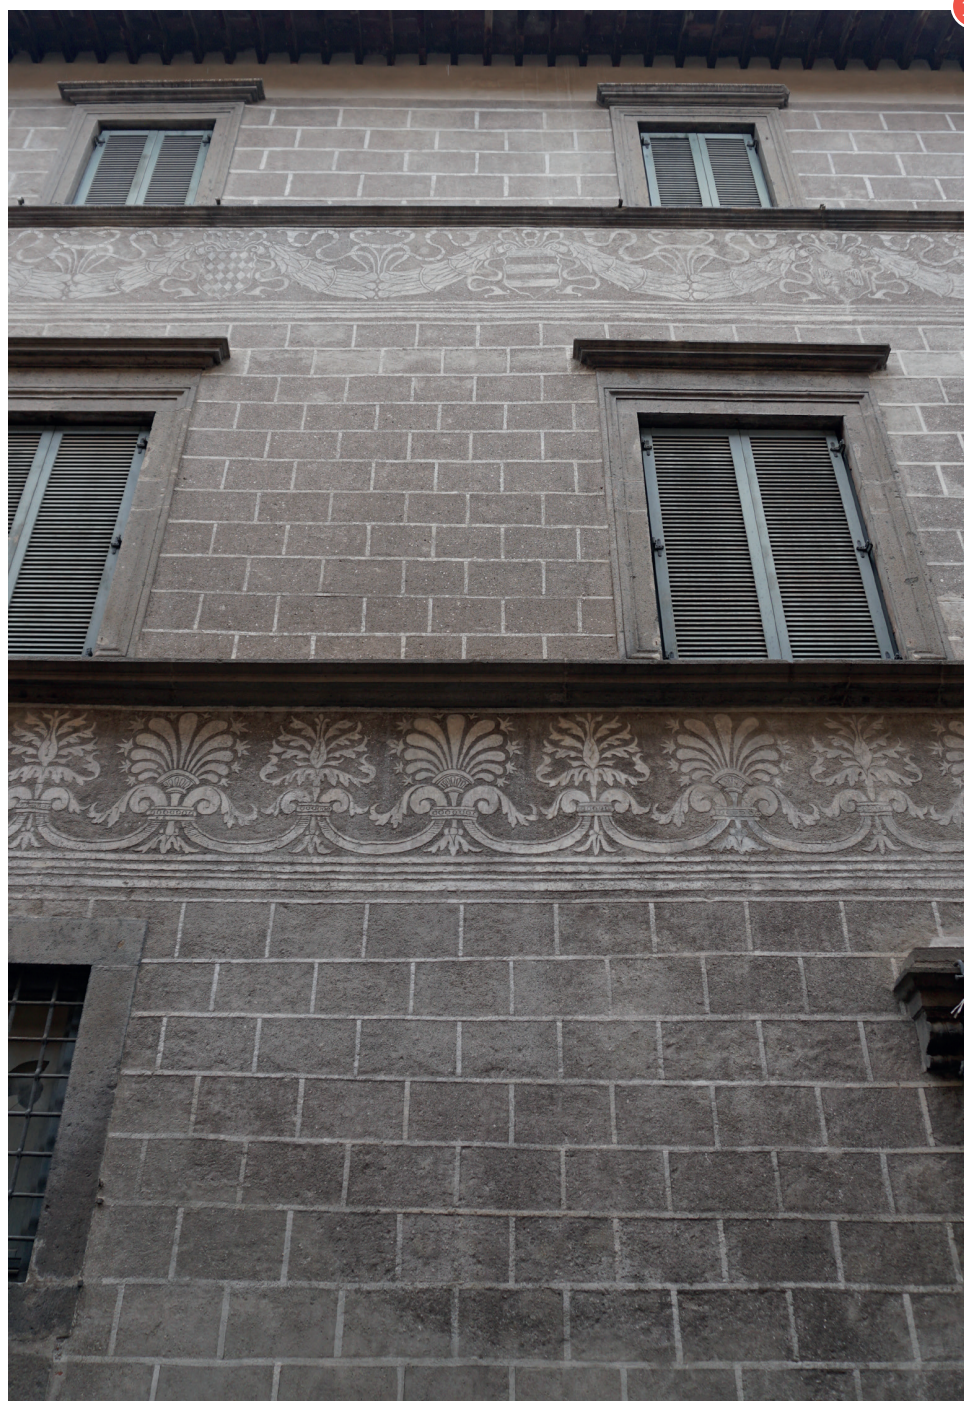
Fig. 12
Palazzo Calabresi,
prospetto principale,
foto scattata in loco
da Via Calabresi,
Viterbo 2019

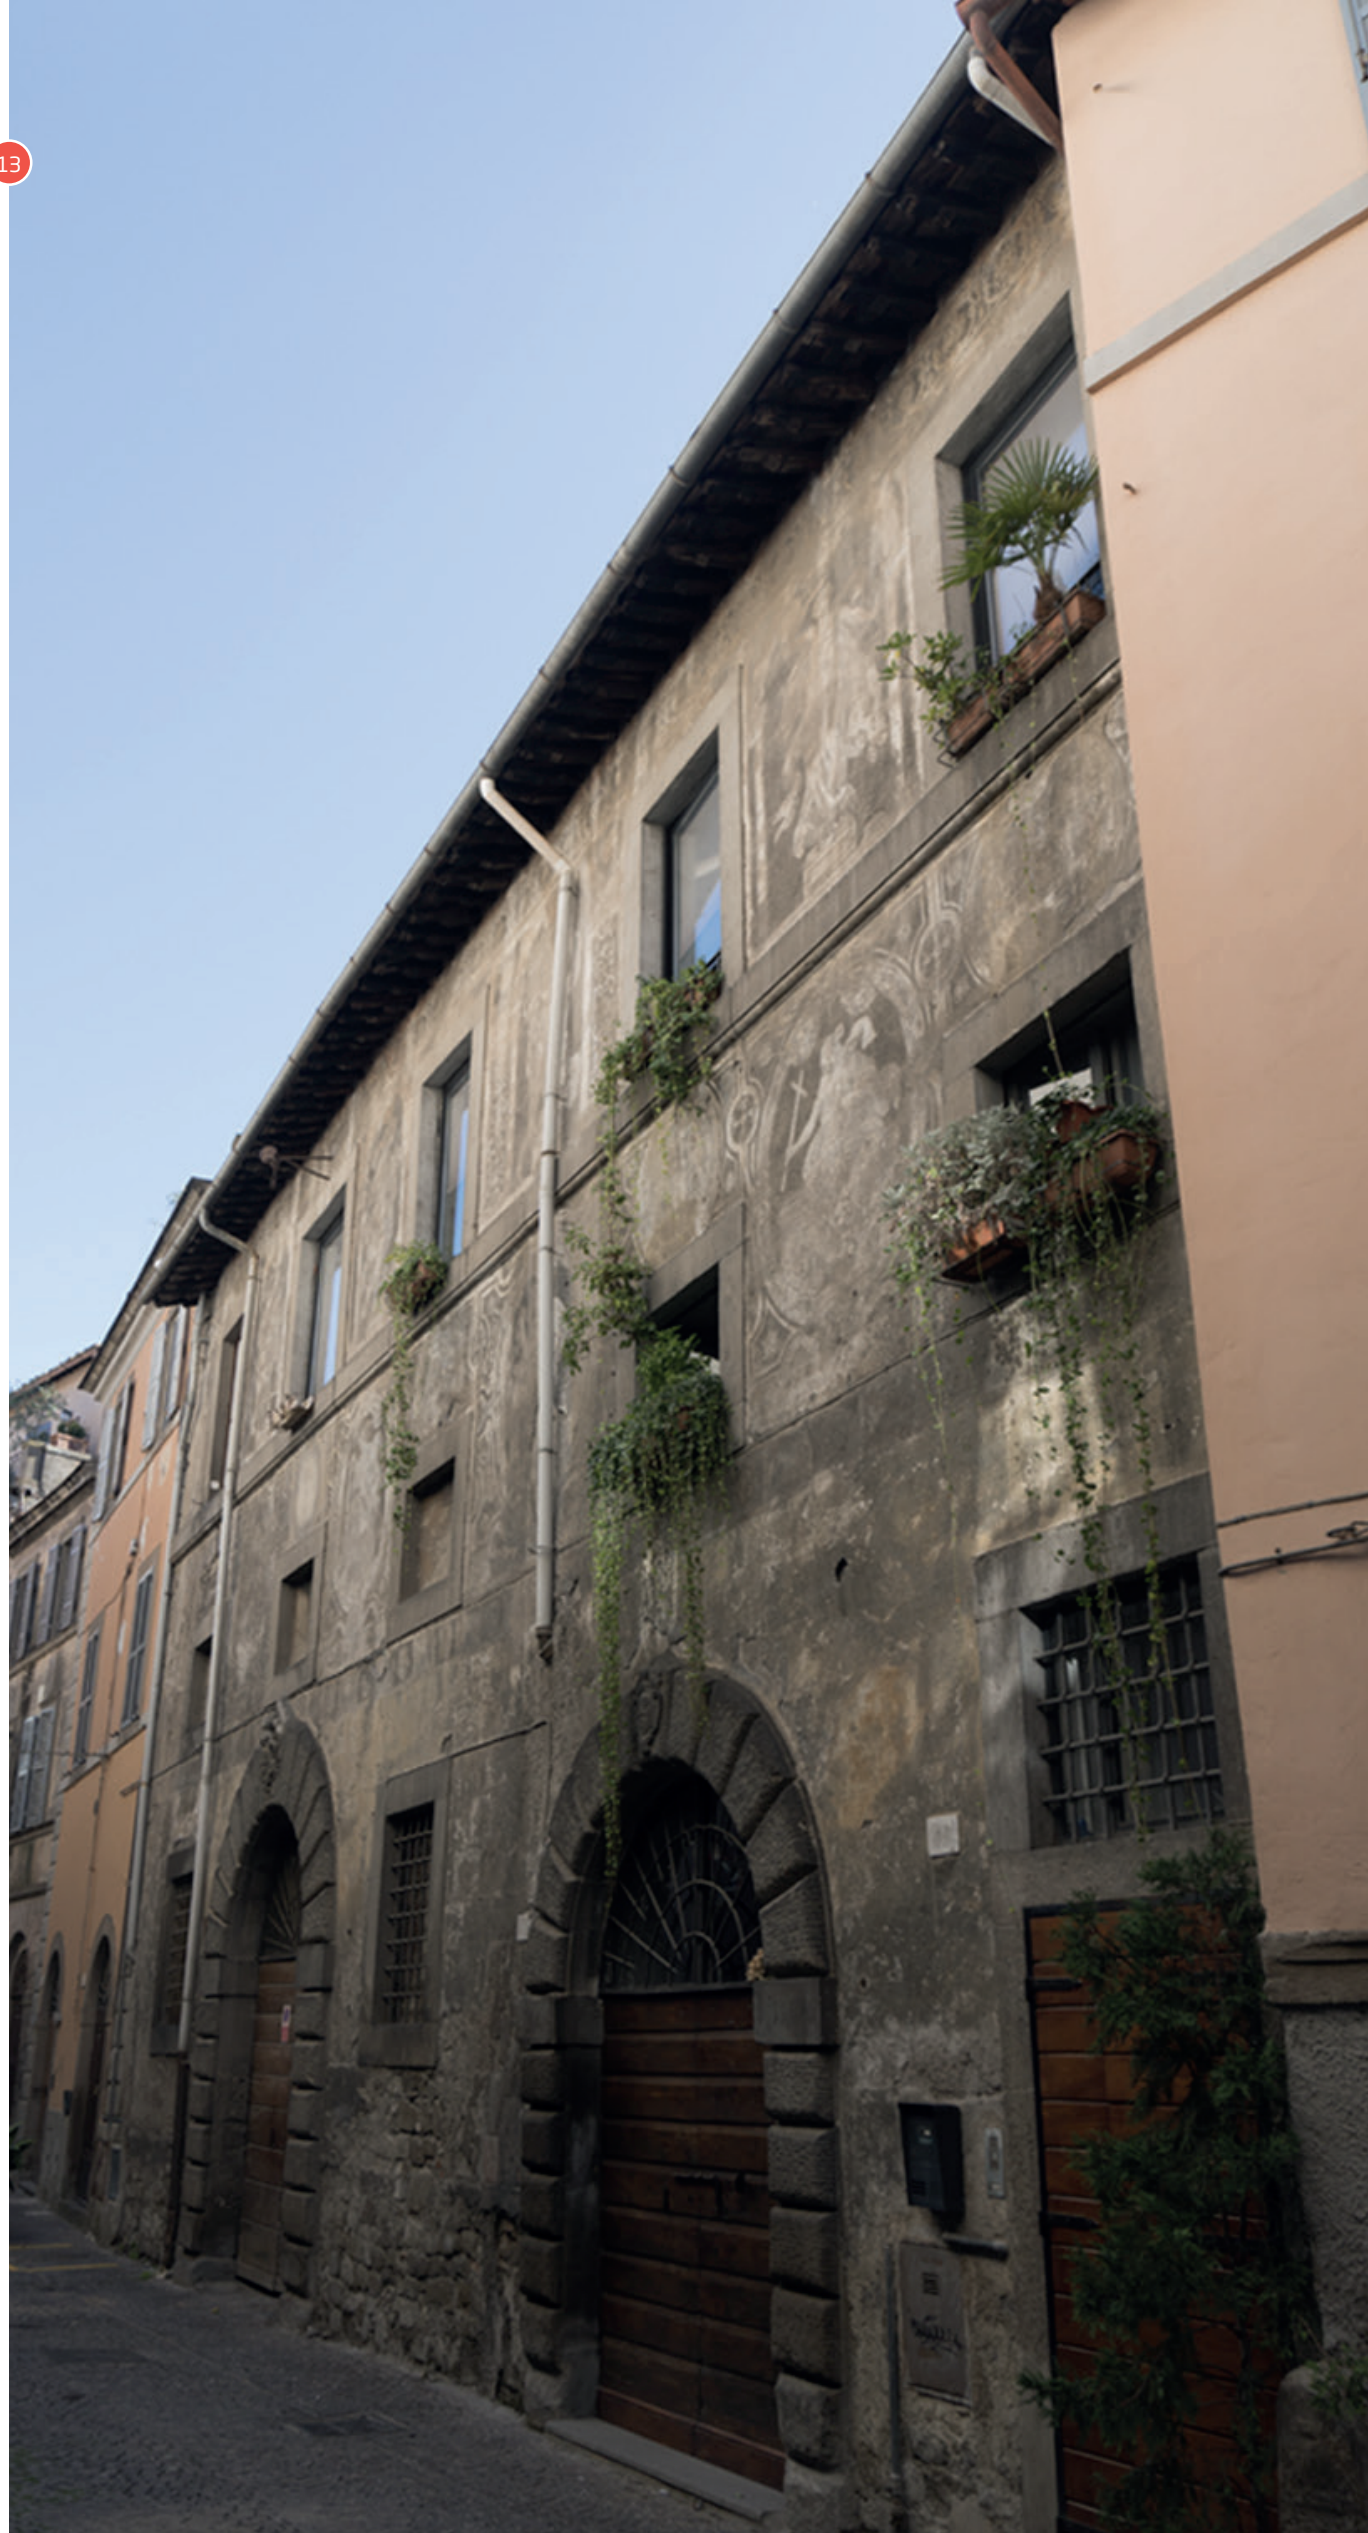
Fig. 13

Ex-scuderie di Palazzo Nini, prospetto principale, foto scattata in loco da Via Annio, Viterbo 2019

alla prospettiva che si ha guardando l'edificio dal basso. Le ex-scuderie di Palazzo Nini sono ubicate in via Annio ed erano di proprietà della famiglia Nini insieme al Palazzo, situato frontalmente ad esse. Dopo la costruzione di via Farnesia, voluta dal cardinale Alessandro Farnese nel 1573, via Annio acquista un'importante rilevanza urbana. Nel 1605 la famiglia Nini decise di decorare le Scuderie per l'importante posizione prospettica del fronte rispetto a via Farnesia, oggi chiamata via Cavour. L'intervento del proprietario è testimoniato dal suo nome e dallo stemma famigliare presenti sul portale. La facciata deriva dall'accorpamento di due antiche celle medievali che sono ancora oggi distinguibili sia in prospetto che in pianta. La decorazione è tipicamente seicentesca: al piano terra vi è uno zoccolo di finto bugnato rettangolare a punta di diamante, alternato a rose a cinque petali su fondo scuro che ad oggi sono poco visibili per la sovrapposizione di uno strato di pittura che ricopre gran parte del graffito; al primo piano sono presenti le personificazioni femminili delle Virtù Cardinali e della Fede, poste tra le finestre a tabella e intervallate da tondi talvolta rappresentanti volti di donna. Le Virtù ancora presenti sono la Giustizia con la bilancia, la Fortezza con la colonna, la Temperanza piuttosto degradata, la Fede unica virtù teologale accanto alle altre cardinali. Il primo medaglione a sinistra, ormai distrutto, era occupato dalla Prudenza. Il secondo piano invece è composto da finte nicchie con all'interno i Cinque Sensi: l'Udito affiancato da un cervo, il Gusto, l'Olfatto con un cane e il Tatto. La Vista posta nella prima nicchia a sinistra, ormai è solo in stato di frammento. Le allegorie dei Cinque sensi sono simili ad alcune incisioni del 1578 di Hendrick Goltzius⁶ alle quali probabilmente l'autore, a noi ignoto, si è ispirato. Infine, la facciata è coronata da un fregio con motivi vegetali e floreali con rosette iscritte in cornici ovali.

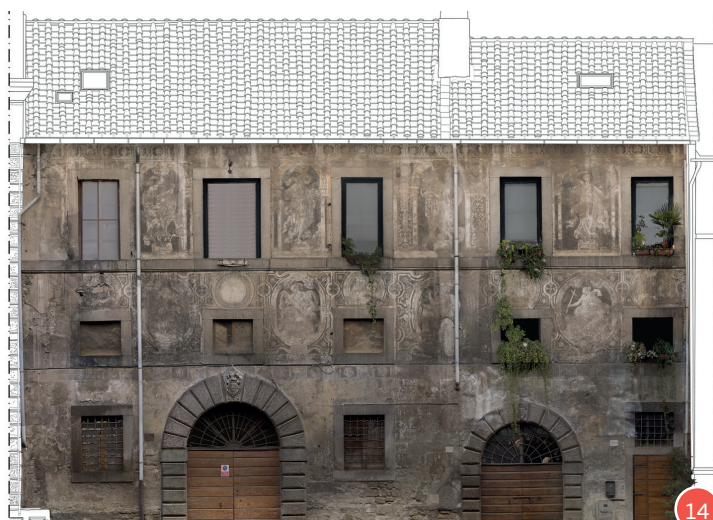
Fig. 14
Prospetto delle ex-scuderie di Palazzo Nini ottenuto tramite il software Photoscan, Viterbo, 2019

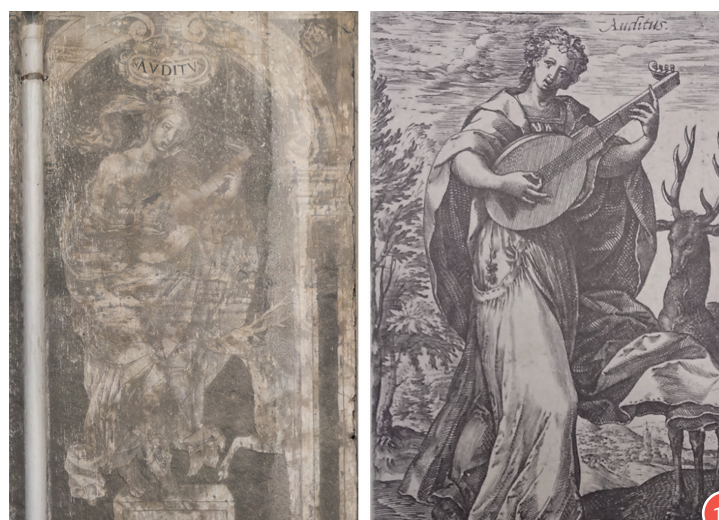
Fig. 15
Iconografia dell'udito sulla facciata delle ex-scuderie di Palazzo Nini (a sinistra); H. Goltzius, *Complete engravings, etchings woodcuts*, Vol. I, New York, 1977, pp. 84-89, incisione dell'udito del 1578 (a destra)
