L'EX CHIESA DI SANT'ORSOLA A VITERBO:

Sintesi critica sulle fasi di trasformazione della fabbrica e il progetto ad auditorium

di *Elisabeth Avanzato*

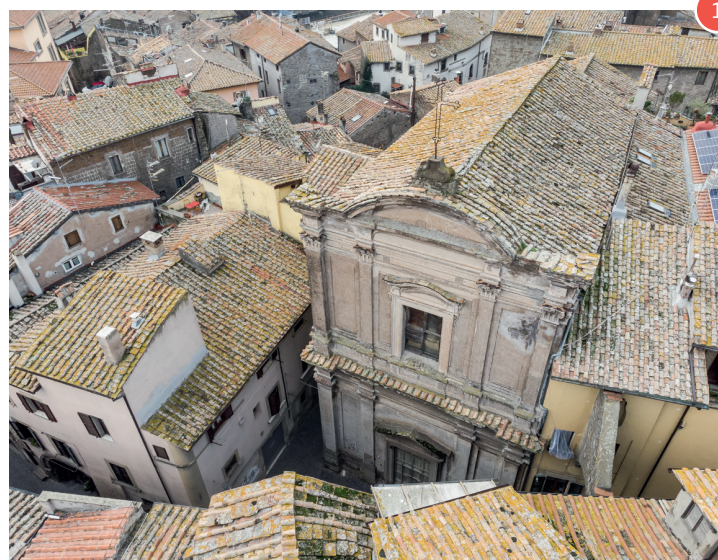
Fig. 1
Foto aerea della chiesa come edificio inserito nel tessuto urbano del centro storico di Viterbo

L'Ex chiesa di Sant'Orsola è una chiesa confraternale nel centro storico della città di Viterbo, ubicata nel Quartiere medievale di *San Pellegrino*.

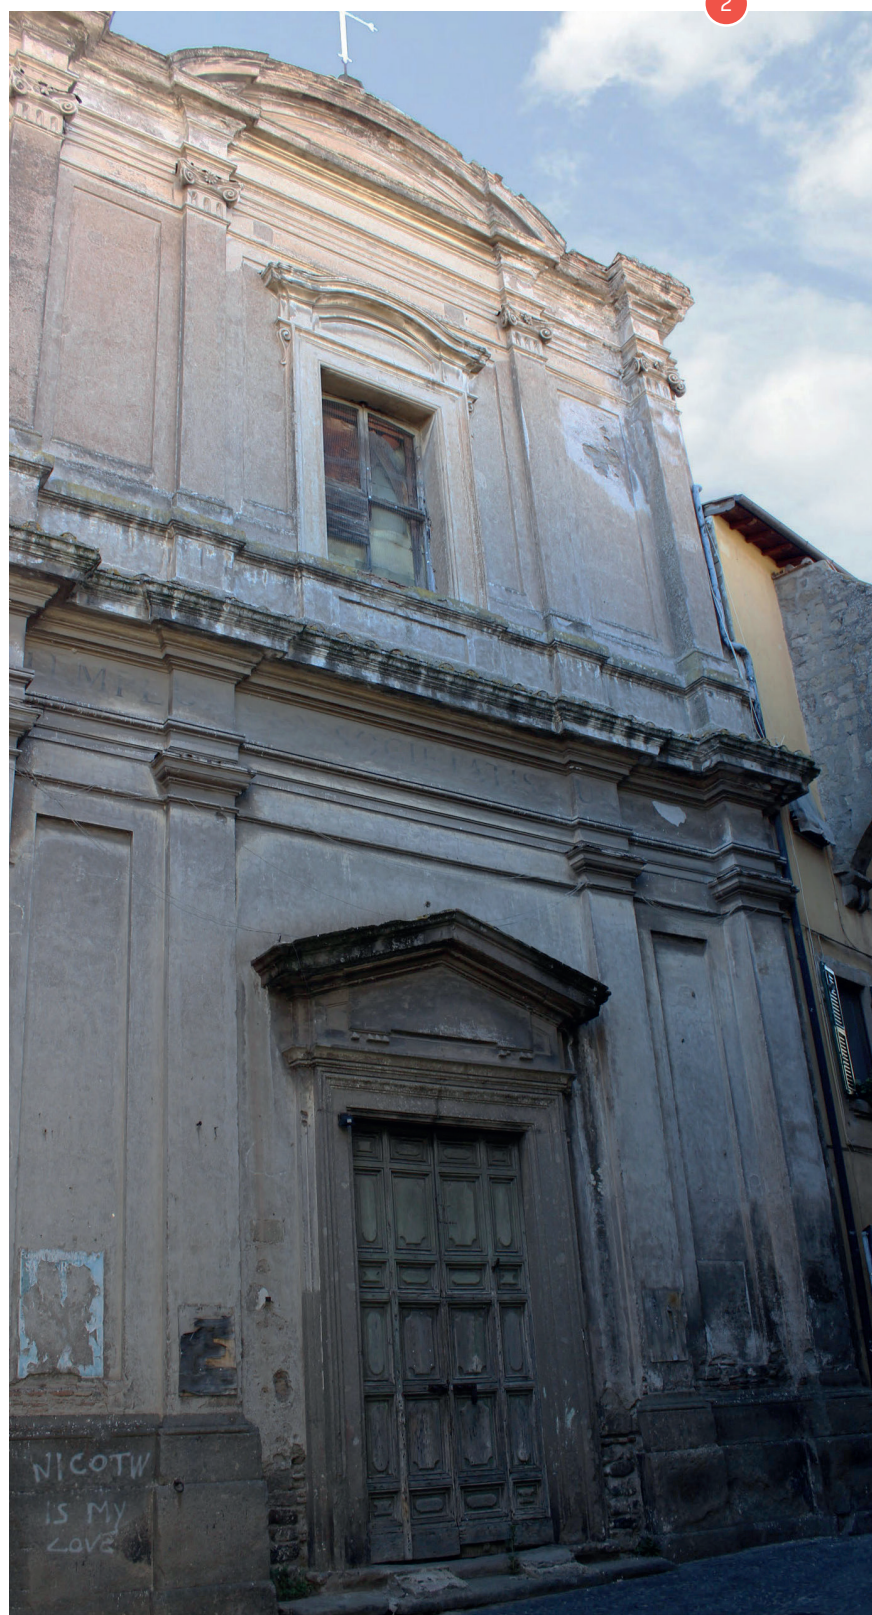
Fig. 2
Facciata su Via San Pietro

La facciata (su Via San Pietro) è a due ordini sovrapposti, tuscanico l'inferiore e dorico il superiore, entrambi tripartiti e su paraste. L'ordine inferiore nel tratto centrale presenta il portale d'ingresso inquadrato da cornice e timpano. L'ordine superiore, nel tratto centrale, presenta il finestrone rettangolare inquadrato da cornice. Un timpano curvo conclude il prospetto, sopra al quale si erge una croce metallica.

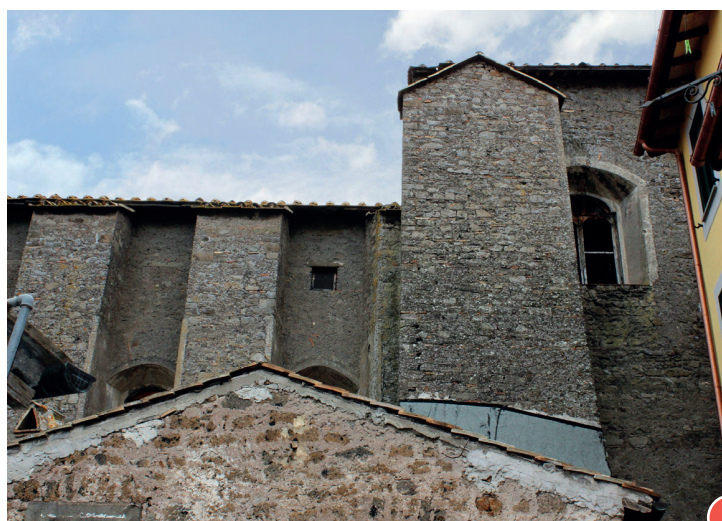
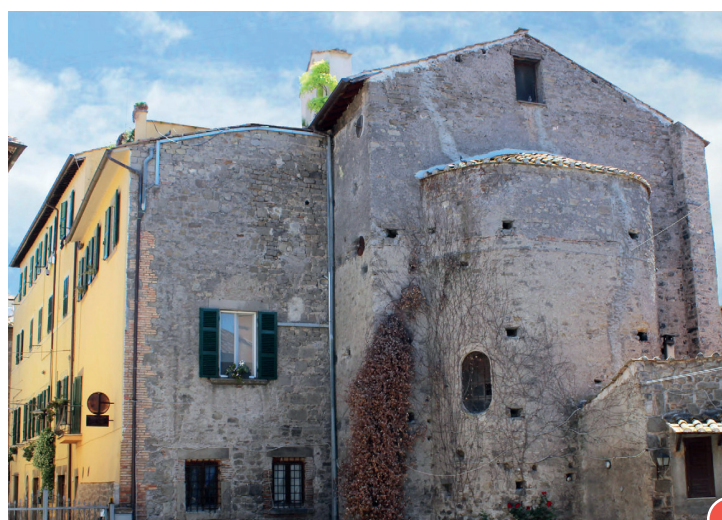
Fig. 3
Contrafforti esterni su Via Sant'Orsola: a sinistra tre dei cinque contrafforti dell'oratorio, a destra il contrafforte con arco a sesto acuto di passaggio, coincidente con il setto interno tra le due aule

Esternamente, il fianco sud (su Via di Sant'Orsola) è caratterizzato dalla presenza di contrafforti. In corrispondenza della prima aula, vi sono due contrafforti al di sopra dei quali vi è una piattabanda. Tra questi contrafforti si nota una tamponatura in laterizi, corrispondente alla nicchia dell'altare laterale.

In corrispondenza della seconda aula, vi sono quattro contrafforti che partono da una quota superiore rispetto a quella di calpestio e si elevano fino in copertura; sono inoltre aggettanti rispetto al filo murario dove insistono le finestre. Infine, in corrispondenza del passaggio interno tra prima e seconda aula, vi è un contrafforte con un arco a sesto acuto di passaggio, che si eleva fino in copertura coprendo parte dell'ultima finestra della prima aula e parte del primo contrafforte della seconda aula.

gono costruiti i contrafforti esterni per sopperire alla spinta delle volte e al conseguente ribaltamento dei muri laterali. Nel 1773 vi è la necessità di consolidare la facciata, mostrando anch'essa importanti lesioni, aggravate dall'infiltrazione dell'acqua piovana²⁸. Nel 1776, terminano i lavori di consolidamento e restauro della facciata, dei muri laterali e dell'architrave²⁹. Nel 1813 le coperture necessitano un restauro ed è un lavoro indispensabile da eseguire: viene puntellato il tetto dell'oratorio - che *minaccia rovina* sulla volta sottostante³⁰ - e subito dopo, nel 1814, anche quello della chiesa³¹. Tra il 1817 e il 1820 avviene il crollo e la ricostruzione del tetto dell'oratorio. Nel 1825 viene ricostruito invece quello della chiesa³².

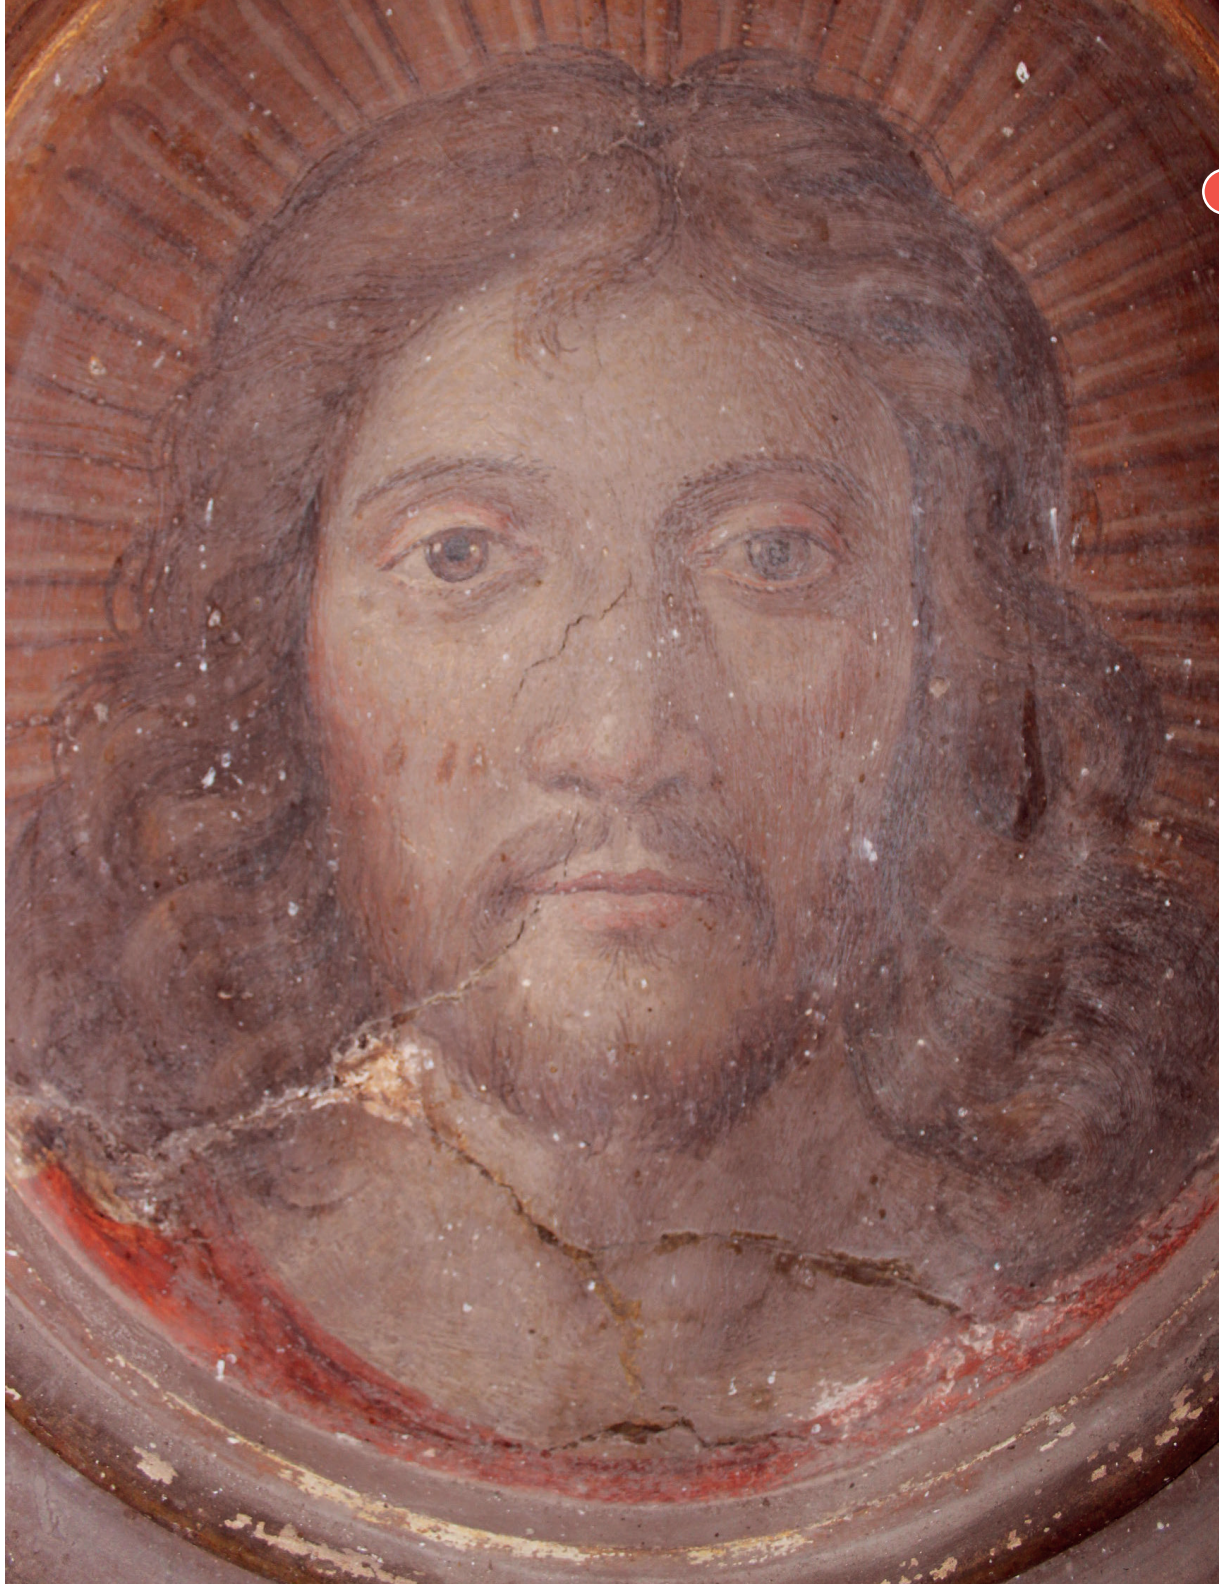
Fig. 7
Aula ecclesiastica: controfacciata con cantoria e volta a botte lunettata

La prima aula, a cui si accede da Via San Pietro superando due gradini, ha una pianta rettangolare, due altari laterali ed è divisa dalla seconda aula da un passaggio architravato tra due semicolonne. Sopra l'ingresso principale vi è una cantoria, cui si accede sulla destra tramite delle scale a chiocciola. A sinistra vi è un'altra apertura, il cui uso originario è sconosciuto. In questa zona di filtro tra ingresso e aula vi era una bussola di legno, di cui rimangono tracce delle cornici. La cantoria è sorretta da due semicolonne cui sono fissate due acquasantiere in pietra. Gli altari laterali sono all'interno di nicchie poco profonde e sopraelevati di un gradino rispetto al piano di calpestio.

L'alzato è articolato da un ordine composito su paraste con base ionica attica e trabeazione continua nella prima e terza campata, mentre nella campata centrale l'ordine inquadra con semicolonne le nicchie degli altari laterali con trabeazione e timpano. Anche il passaggio tra prima e seconda aula è inquadrato dall'ordine tra semicolonne, trabeazione e timpano. Sopra la trabeazione corre una fascia che marca il piano d'imposta della volta a botte lunettata che copre l'aula. La seconda aula ha un'altezza minore della prima, ha una pianta pressoché rettangolare e termina con un'abside policentrica, con fianchi curvi e terminazione piatta, al centro della quale, rialzato su tre gradini, sorge l'altare, costituito da una mensa su cui vi è poggiato un tabernacolo ligneo (in precario stato di conservazione). L'ordine ionico attico inquadra il presbiterio tra due semicolonne e un arco a tutto sesto. La trabeazione continua fascia l'abside e segna il piano d'imposta del catino absidale. Le pareti dell'aula sono scandite solo da semi capitelli che marcano la quota d'imposta della volta a schifo lunettata che copre l'aula.

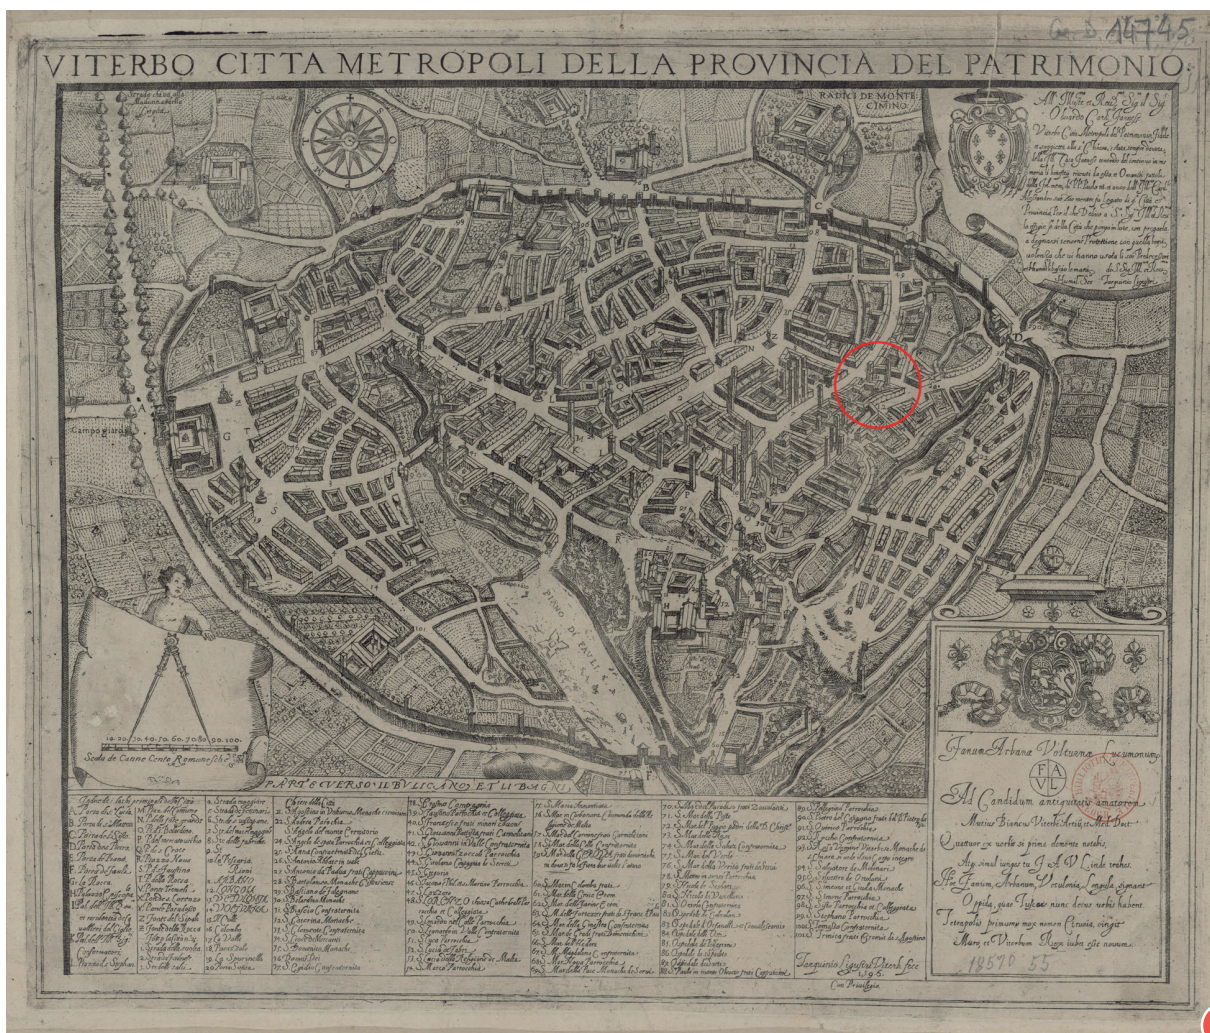
Fig. 11
La chiesa evidenziata in una planimetria di Viterbo del 1596: BAV (Biblioteca Apostolica Vaticana) Fondo Geografiche: Incisione raffigurante Viterbo realizzata da Tarquinio Ligustri 1596

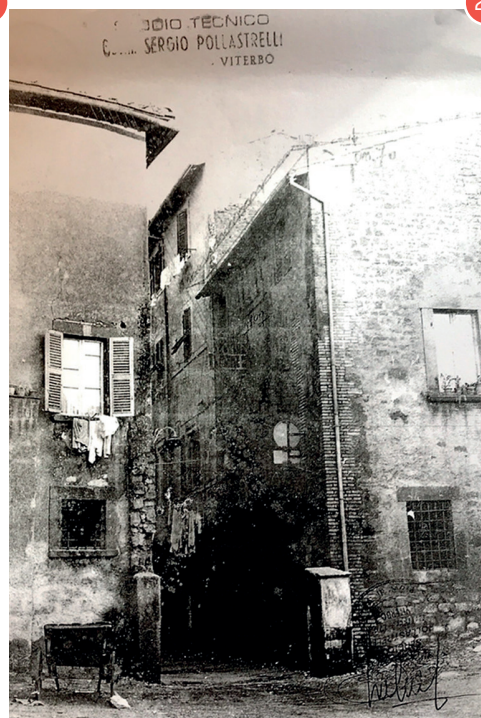
Fig. 21/22/23

Prospetti su Via dell'Ortaccio della sagrestia e delle abitazioni sovrastanti prima dei lavori del 1969 (documentazione fotografica della concessione edilizia n.6/69)

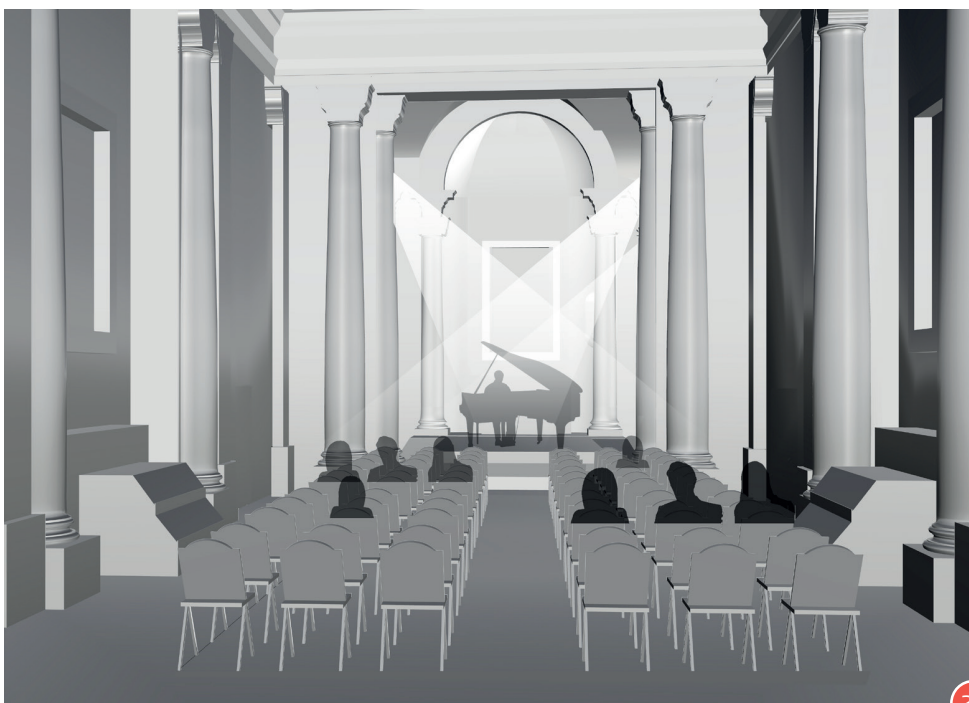
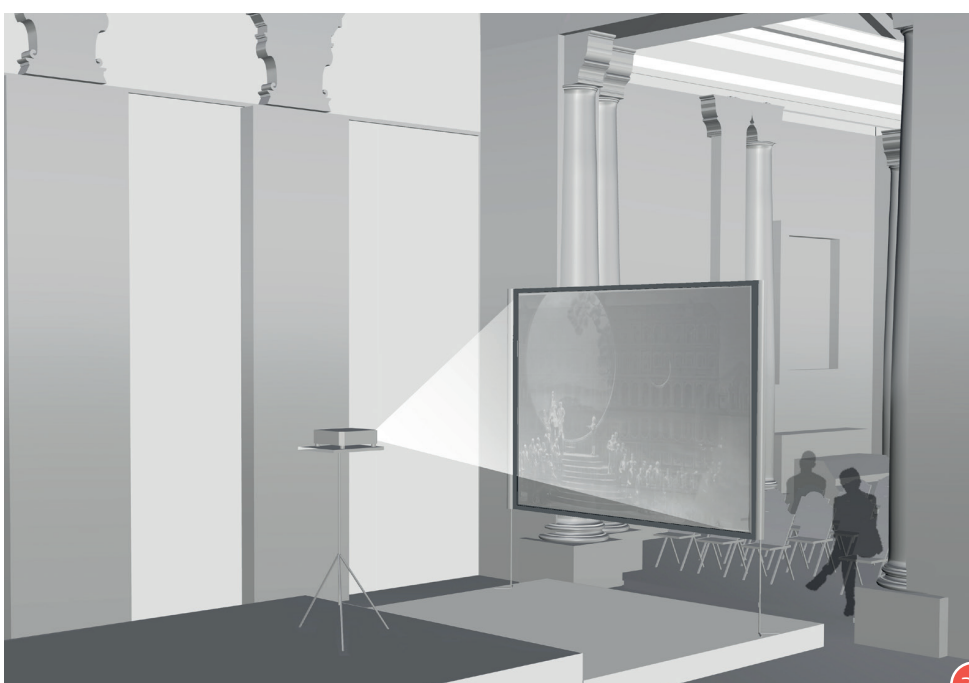
Fig. 24/25/26

Vista tridimensionale della proposta di progetto durante lo svolgimento rispettivamente: di un concerto da camera, delle prove musicali e di una proiezione video.

La proposta progettuale è emersa dal riconoscimento dei valori tipologici, formali e architettonici della chiesa e dalla conoscenza preliminare del contesto. La chiesa, infatti, trovandosi in un quartiere del centro storico con tessuto medievale integralmente conservato, non può considerarsi al di fuori di un confronto analitico con le emergenze architettoniche, con i percorsi e con le funzioni al contorno, con cui ricercare un rapporto sinergico. Un confronto diretto con il vicino liceo musicale e coreutico "Santa Rosa da Viterbo" ha fatto emergere la necessità di spazi adeguati allo svolgimento della didattica, tra cui una sala prove con un'acustica opportuna, uno spazio per spettacoli e uno di rappresentanza dell'istituto. La fabbrica settecentesca si mostra compatibile con queste esigenze, in continuità con i propri caratteri tipologici: ribadendo una fruizione storicamente più esclusiva dell'aula posteriore (l'oratorio), si prevede di adibirla a sala prove, con un palco modulare e una pedana mobile, mentre l'aula antistante (la chiesa) a platea o a spazio di rappresentanza del liceo, ribadendo una fruizione storicamente più pubblica. Le due aule mantengono inalterata la percezione originaria dello spazio lungo l'asse visivo longitudinale, con la possibilità però di compenetrarsi vicendevolmente: il pubblico può assistere alle prove e la pedana mobile, protendendosi verso la chiesa, avvicina la scena alla platea. Il progetto tiene conto anche degli aspetti dimensionali del bene, limitanti, ma in linea con la stimata medio-bassa frequentazione degli spazi in base al numero degli studenti. Dopo aver individuato gli elementi alterativi da rimuovere, si propongono due *layout* funzionali, uno con la sala prove e quella di rappresentanza, e uno con la sala per concerti da camera. Approfondendo quest'ultimo, i materiali componenti delle parti aggiunte sono stati selezionati nell'ottica della compatibilità e riconoscibilità. Gli altari laterali vengono ripensati come spazi espositivi, grazie a innovativi dispositivi ostensori in acciaio Cor-Ten. Particolare attenzione è stata posta all'acustica, proponendo al di sotto dei semi capitelli dell'oratorio dei pannelli acustici in legno di frassino, con la duplice funzione di assorbimento e riflessione acustica; un pavimento in legno di rovere sbiancato flottante, che oltre a contenere l'impianto elettrico e quello di riscaldamento, sfrutta l'intercapedine come grande assorbitore acustico; infine gli infissi vengono oscurati da un sistema motorizzato di tende fono assorbenti. Attra-

verso illuminazione, si è cercato di valorizzare il monumento e di creare comfort visivo: per questo si è optato per un'illuminazione indiretta degli ambienti attraverso un'asola perimetrale con luci led alloggiata nel pavimento flottante, completamente staccata dalle murature storiche; dei proiettori led regolabili a scomparsa nella cornice permettono sia un'illuminazione indiretta e diffusa delle volte, sia un'illuminazione diretta del palco o direzionata dove vi sia necessità; nell'oratorio infine, i pannelli acustici celano i montati verticali dei binari su cui scorrono i proiettori led che illuminano direttamente la scena sul palco. I servizi necessari alla fruizione del bene nella sua nuova destinazione d'uso sono previsti nella sagrestia e negli ambienti che storicamente facevano parte dell'organismo, ospitando i servizi igienici, i camerini, gli spogliatoi, un deposito e un piccolo ufficio. L'accessibilità viene garantita attraverso l'abbattimento delle barriere architettoniche costituite dai gradini di accesso, proponendo, sia su Via dell'Ortaccio, che su Via San Pietro una rampa di accesso rimovibile, ridefinendo lo spazio di pertinenza antistante la chiesa come piccolo spazio di aggregazione, sottraendolo all'incuria e al parcheggio selvaggio attraverso la sua una nuova identità urbana e collettiva.

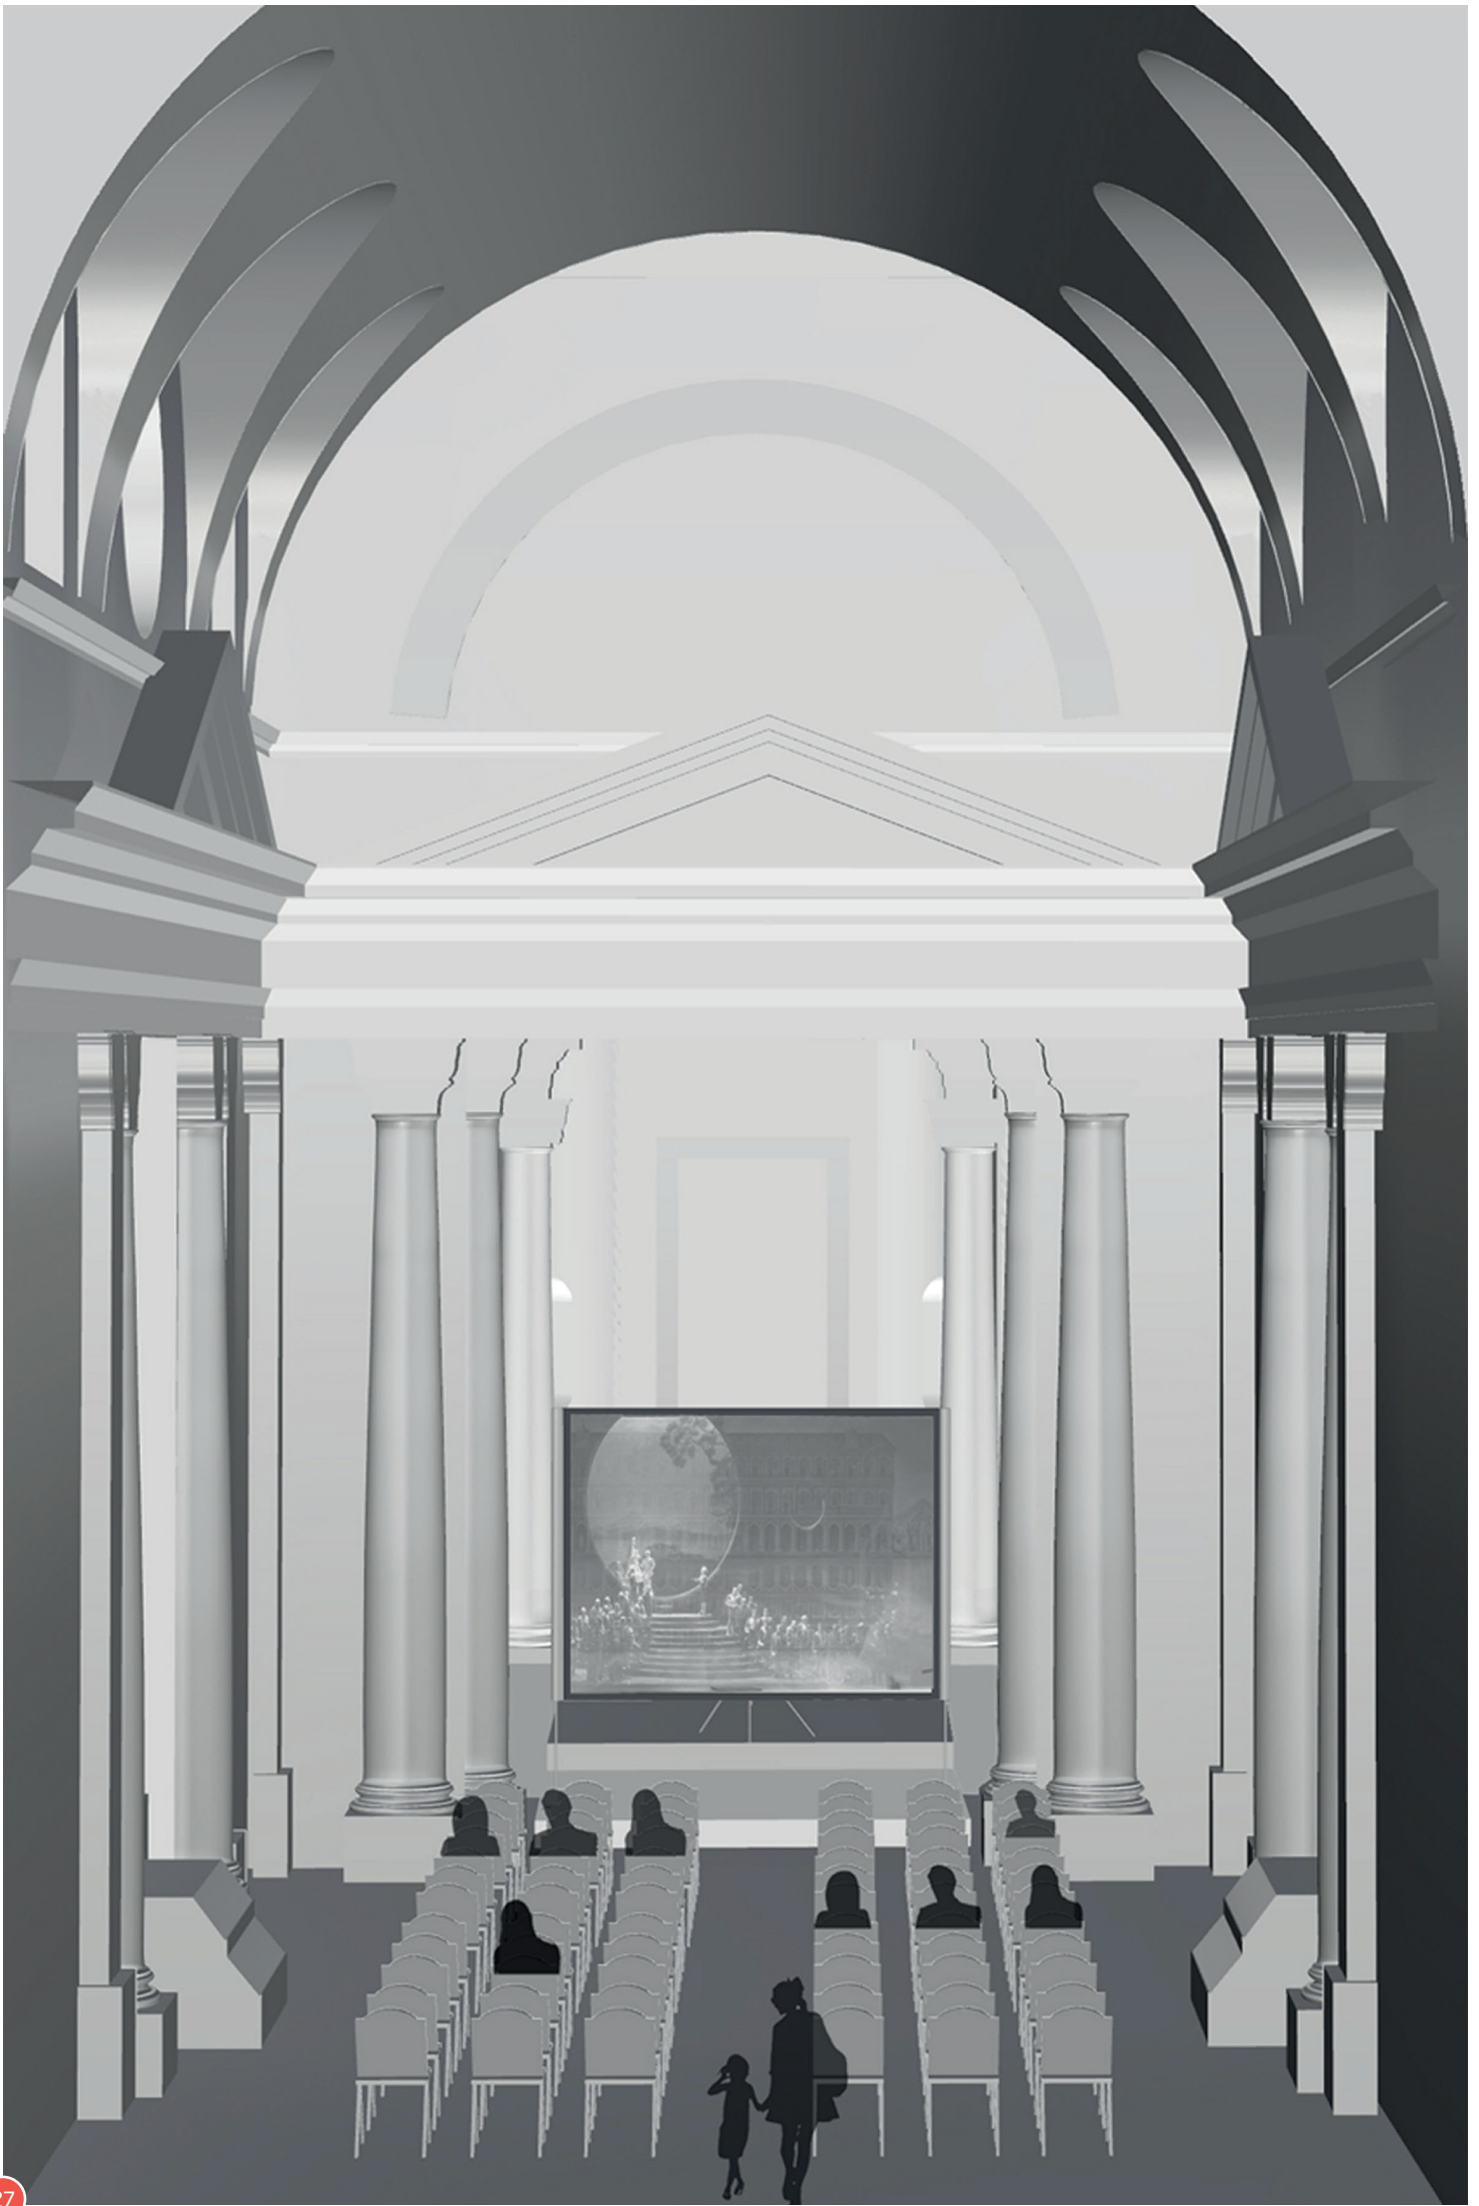
Fig. 27

Vista tridimensionale della proposta di progetto dalla cantoria, utilizzata come postazione di regia.
